# 大型バスの運賃表示用モニター取付け金具のリコールについて

平成 21年8月4日

## リコール届出番号2360

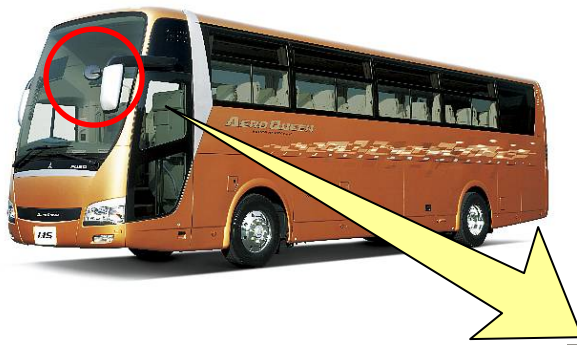
基準不適合発生箇所

高速路線バスにおいて、運賃表示用モニターの取付け金具の強度が不足しているため、車両振動により当該金具に亀裂が発生するものがある。そのため、そのままの状態で使用を続けると、亀裂の進行によって当該金具が破断して運賃表示用モニターが垂れ下がり、運転者の視界を妨げるおそれがある。

全車両、運賃表示用モニターの取付け金具一式を、対策品と交換する。

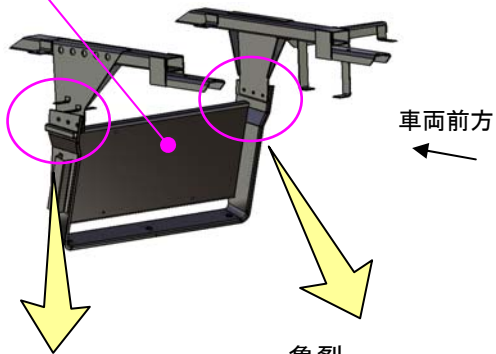
亀裂

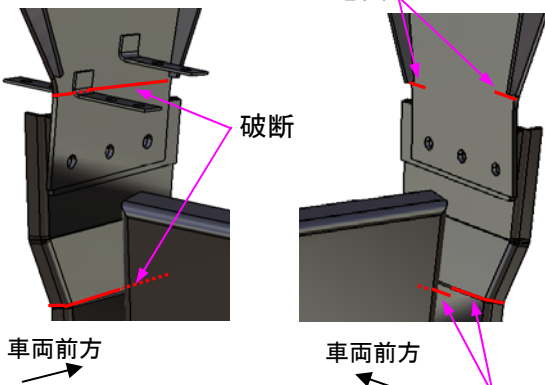
《改善前》

亀裂
