大型トラックの動力伝達装置のリコールについて

平成 21年10月27日

リコール届出番号2404

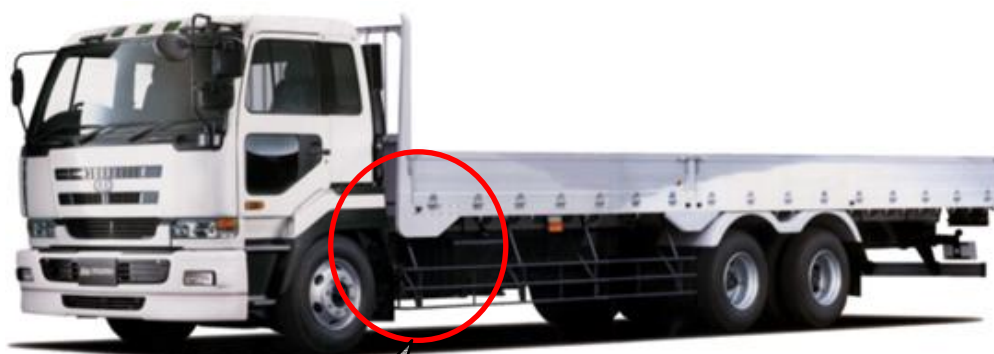
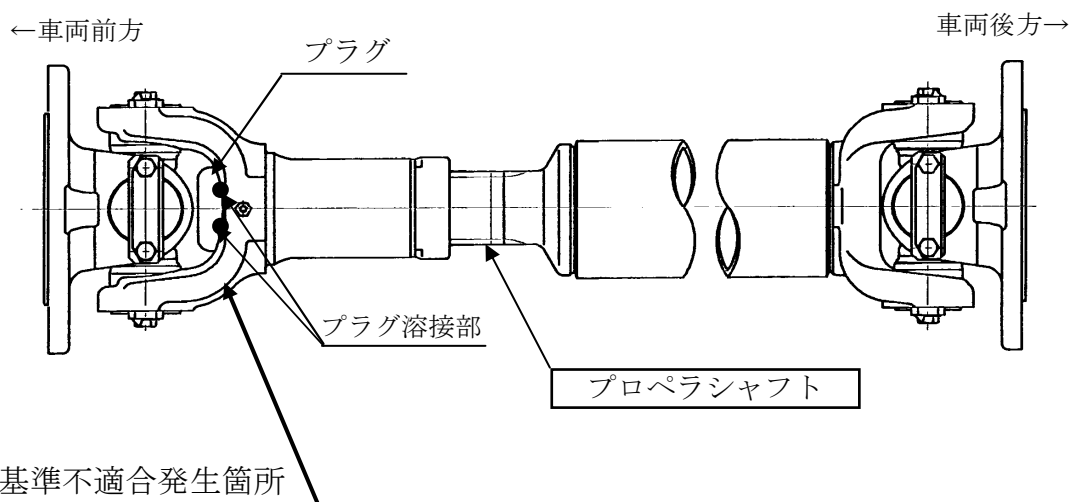
改善箇所説明図

プロペラシャフトのプラグ溶接位置の指示が不適切なため、溶接部の強度が不足しているものがある。そのため、そのまま使用を続けると、プラグ溶接部に亀裂が生じ、最悪の場合、プロペラシャフトが破損し、走行不能となるおそれがある。

全車両、当該プロペラシャフトを対策品と交換する。

注：□内は、交換部品を示す。

識別：スプラインヨーク部に、白色ペイントを塗布する。
