小型トラックの動力伝達装置のリコールについて

平成 25年2月21日

リコール届出番号3107

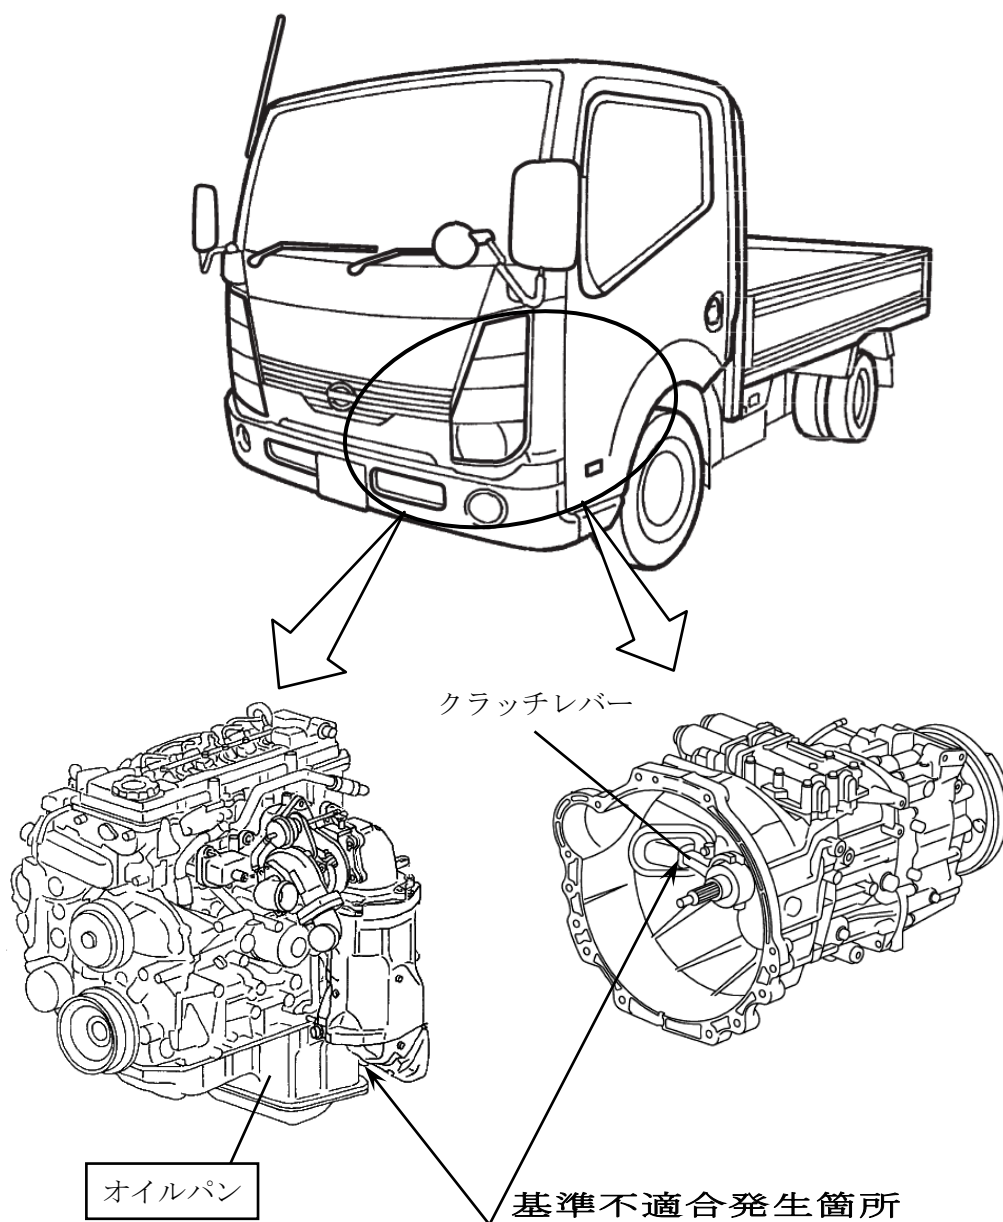
改善箇所説明図①

自動6速マニュアルモードトランスミッションにおいて、エンジンのオイルパンの形状が不適切なため、トランスミッションとの連結部から雨水等が浸入するものがあり、クラッチレバーの支点が錆びて固着し、クラッチが切れず、警告灯を点灯するとともに保護制御によりギヤを固定して、変速できなくなるおそれがある。

全車両、当該オイルパンを対策品と交換する。

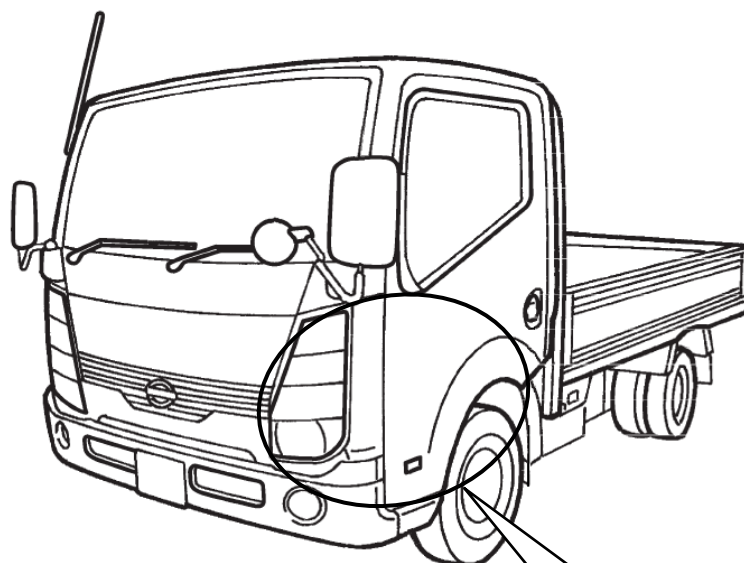
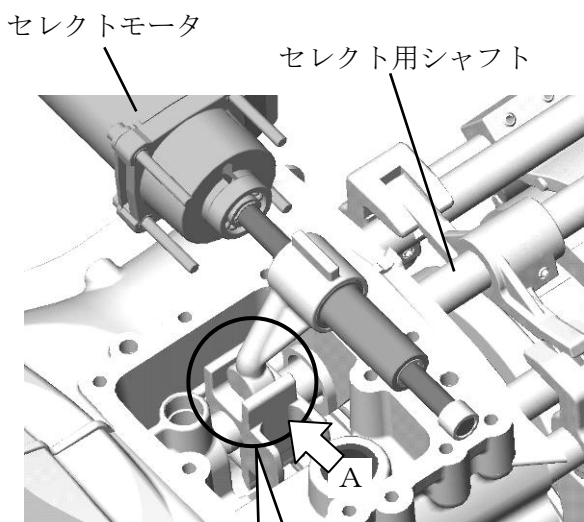
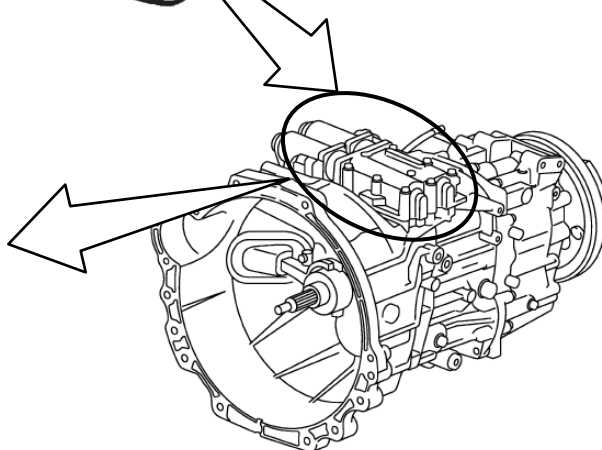
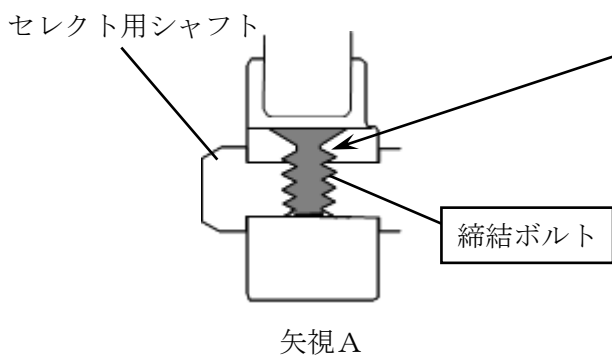
改善箇所説明図②

自動6速マニュアルモードトランスミッションにおいて、セレクト用シャフトとセレクトモータを連結する部品のボルト締付けが不適切なため、当該ボルトが緩んでガタが発生するものがあり、シフトコントロールユニットの指示とシフト位置にずれが生じるため、警告灯が点灯するとともに保護制御によりギヤを固定して、変速できなくなるおそれがある。

全車両、トランスミッションの製造番号を確認し、対象の場合、当該締結ボルトを対策品と交換し、適切な締付トルクで締め付ける。

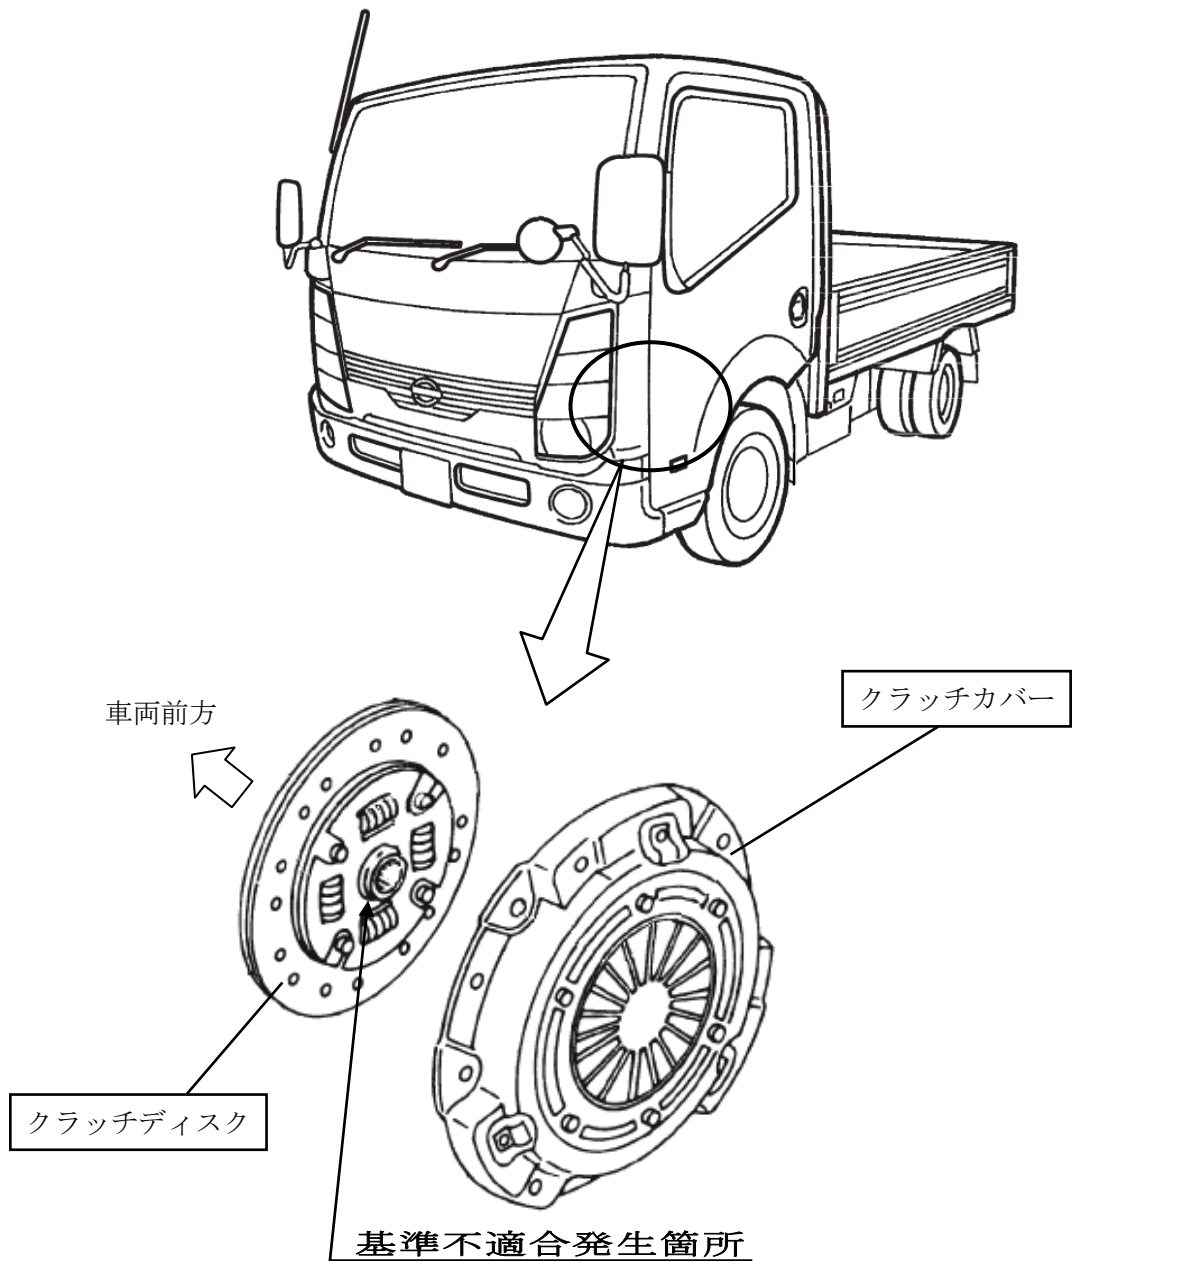
改善箇所説明図③

自動6速マニュアルモードトランスミッションにおいて、クラッチディスクのブッシュの強度が不足しているため、クラッチ操作の繰り返しにより当該ブッシュが破損し、破損片がクラッチカバーとクラッチディスク間に噛みこんでクラッチが切れなくなることがあり、警告灯が点灯するとともに保護制御によりギヤを固定して、変速できなくなるおそれがある。

全車両、当該クラッチディスクを対策品と交換するとともに、クラッチカバーを新品と交換する。

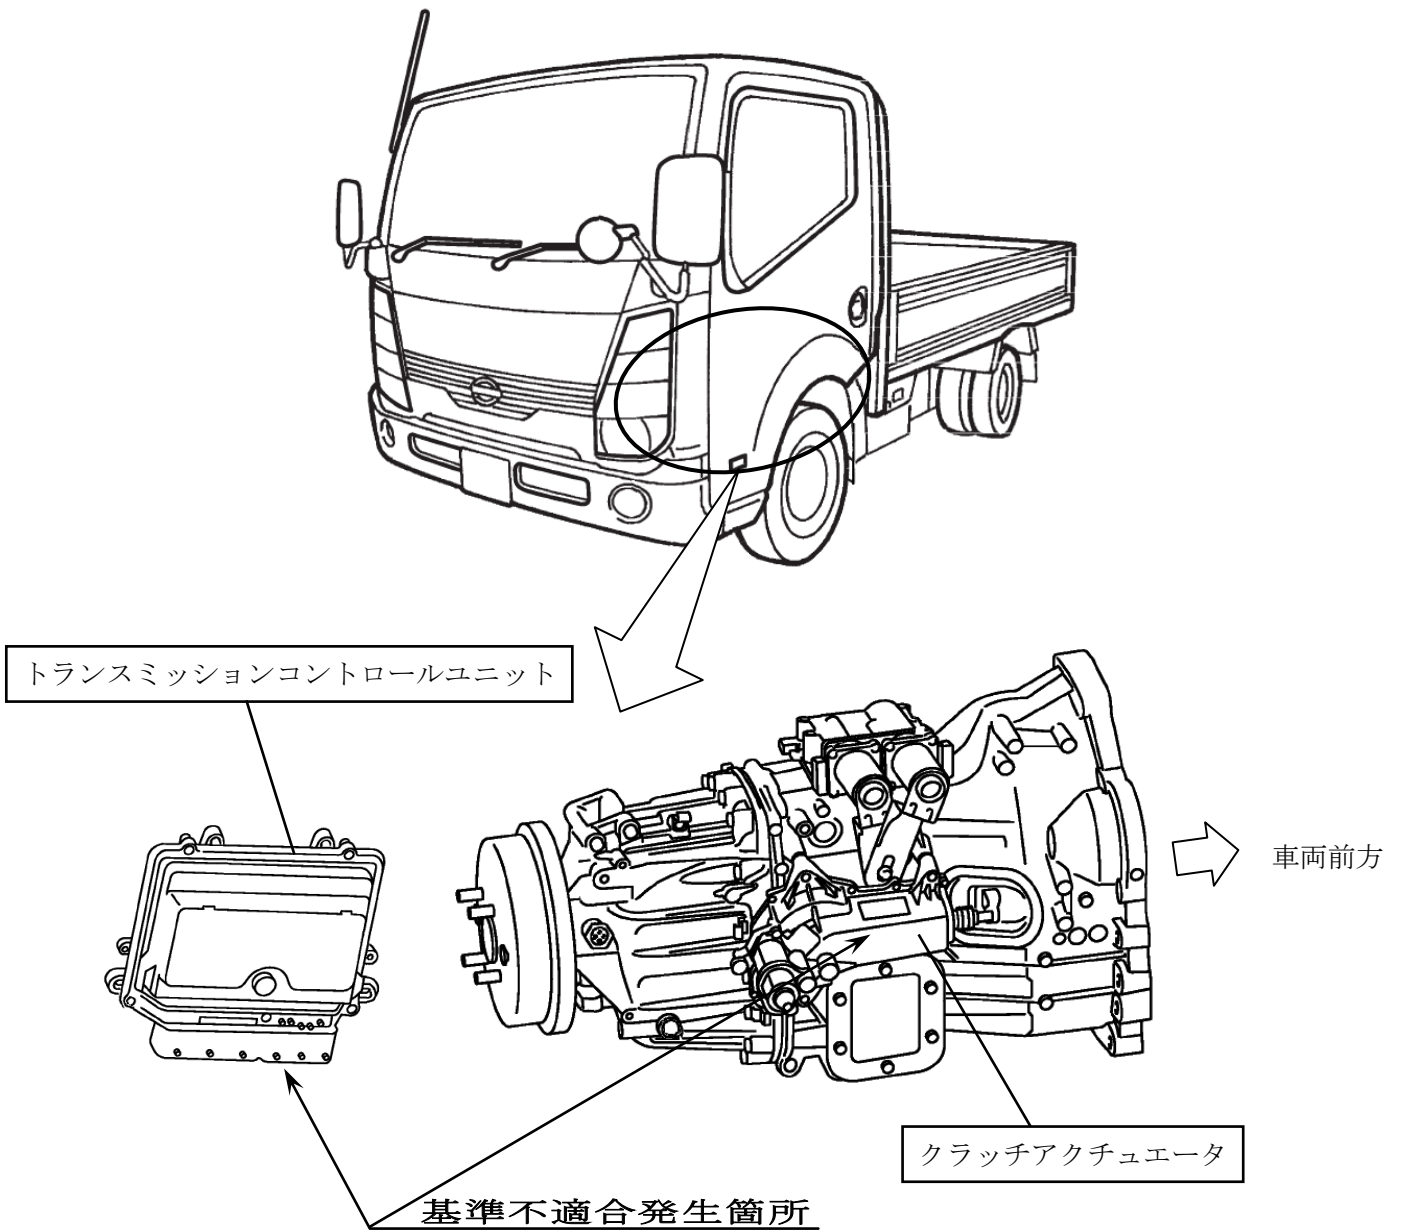
改善箇所説明図④

自動6速マニュアルモードトランスミッションにおいて、クラッチ作動用アクチュエータの制御プログラムが不適切なため、クラッチ作動時にクラッチアクチュエータ内のモータに過電流が流れ、モータ内のブラシホルダが過熱してブラシが固着するため、クラッチが作動せず、警告灯が点灯するとともに保護制御によりギヤを固定して、変速できなくなるおそれがある。

全車両、トランスミッションコントロールユニットをクラッチ作動用アクチュエータの制御を変更した対策プログラムに書き換える。尚、故障診断にてクラッチアクチュエータ異常が検出された場合は、当該クラッチアクチュエータを新品と交換する。
