大型トラック 緩衝装置のリコールについて

平成30年11月29日

リコール届出番号4386

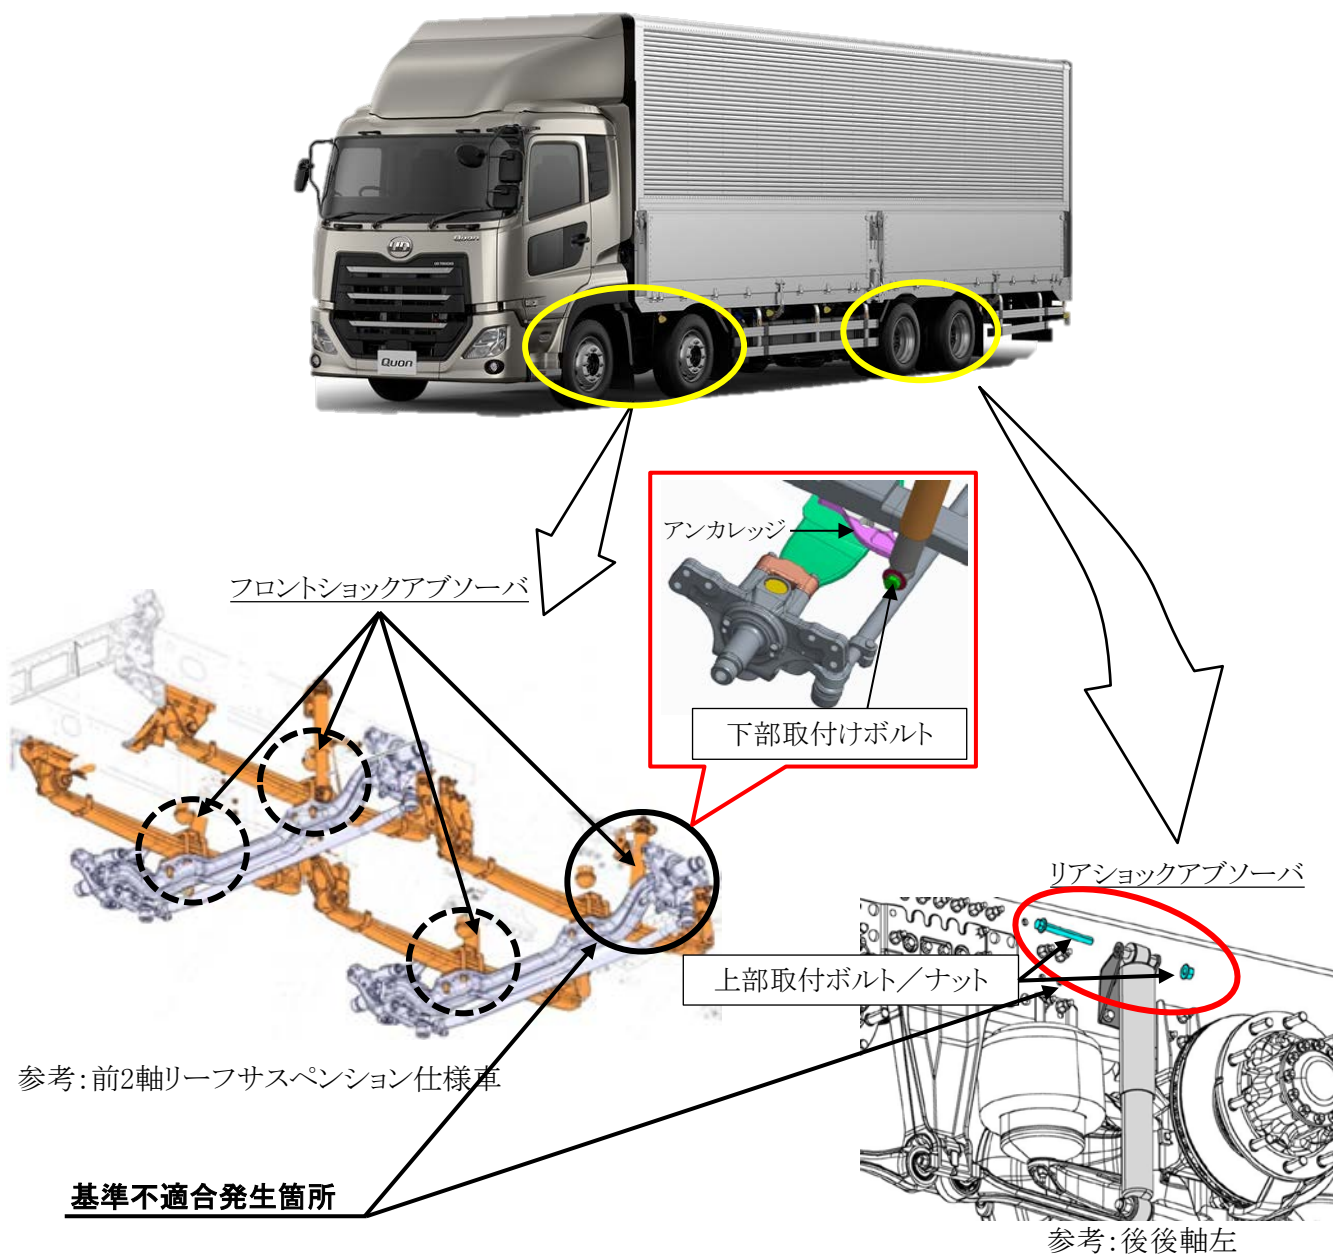
改善箇所説明図

基準不適合発生箇所

緩衝装置において、前軸のショックアブソーバ下部取付けボルトおよび後軸のショックアブソーバ上部取付けボルト/ナットの締付け管理が不適切なため、当該ボルト/ナットが締付けトルクの不足により緩むことがある。そのため、そのままの状態で使用を続けると、当該ボルト/ナットが脱落しショックアブソーバの片側が外れて、周辺部と接触し異音が生じるとともに接触した部品を損傷させるおそれがある。

改善措置の内容

全車両、当該ボルト/ナットの緩み等を点検し、規定トルクで締付ける。なお、ボルト/ナットが損傷、紛失およびショックアブソーバや周辺部品等に損傷がある場合は、新品と交換する。

識別：ショックアブソーバ取付けボルトまたはナットの頭部に黄色または白色のペイントを塗布する。
