# 冷却装置（ラジエータロアホース）リコールについて

リコール番号4584

（届出日：令和元年10月17日 開始日：令和元年10月18日）

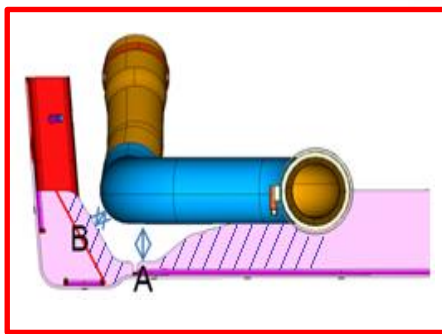
対策前

基準不適合発生箇所

ラジエーターロアホース

大型トラック低床前輪2軸の冷却装置において、ラジエーターロアホースの組付け方法が不適切なため、当該ホースとエンジンアンダーカバーの隙間が狭いものがある。そのため、使用過程で当該ホースが膨張した場合、エンジンアイドリング時においてエンジンアンダーカバーが振動することにより双方が干渉して、当該ホースが損傷することがある。そのままの状態で使用を続けると、当該ホースが亀裂して冷却水が漏れ、最悪の場合、オーバーヒートに至るおそれがある。

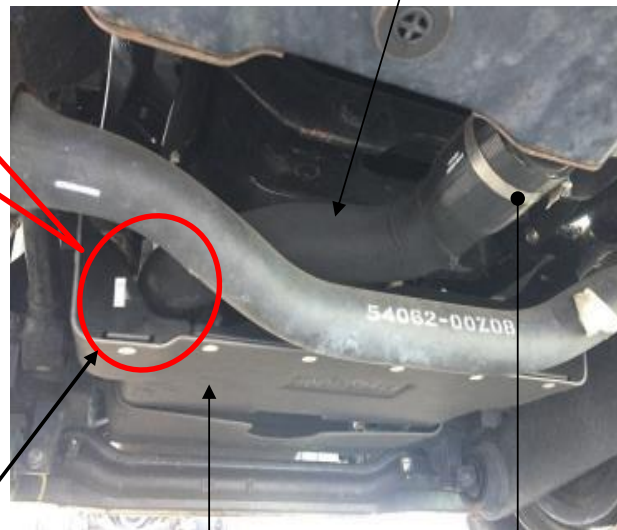
エンジンアンダーカバー

識別ペイント塗布

識別：ラジエーター側ロアホースバンドの下から見える箇所に白色または黄色のペイントを塗布する。
