①電気装置（バッテリー電源ケーブル）、②窓ふき器（車両マスター制御ユニット） ③駆動力取出し装置（PTOリバースユニット）のリコールについて

（届出日：令和3年3月31日 開始日：令和3年4月1日）

リコール番号4923

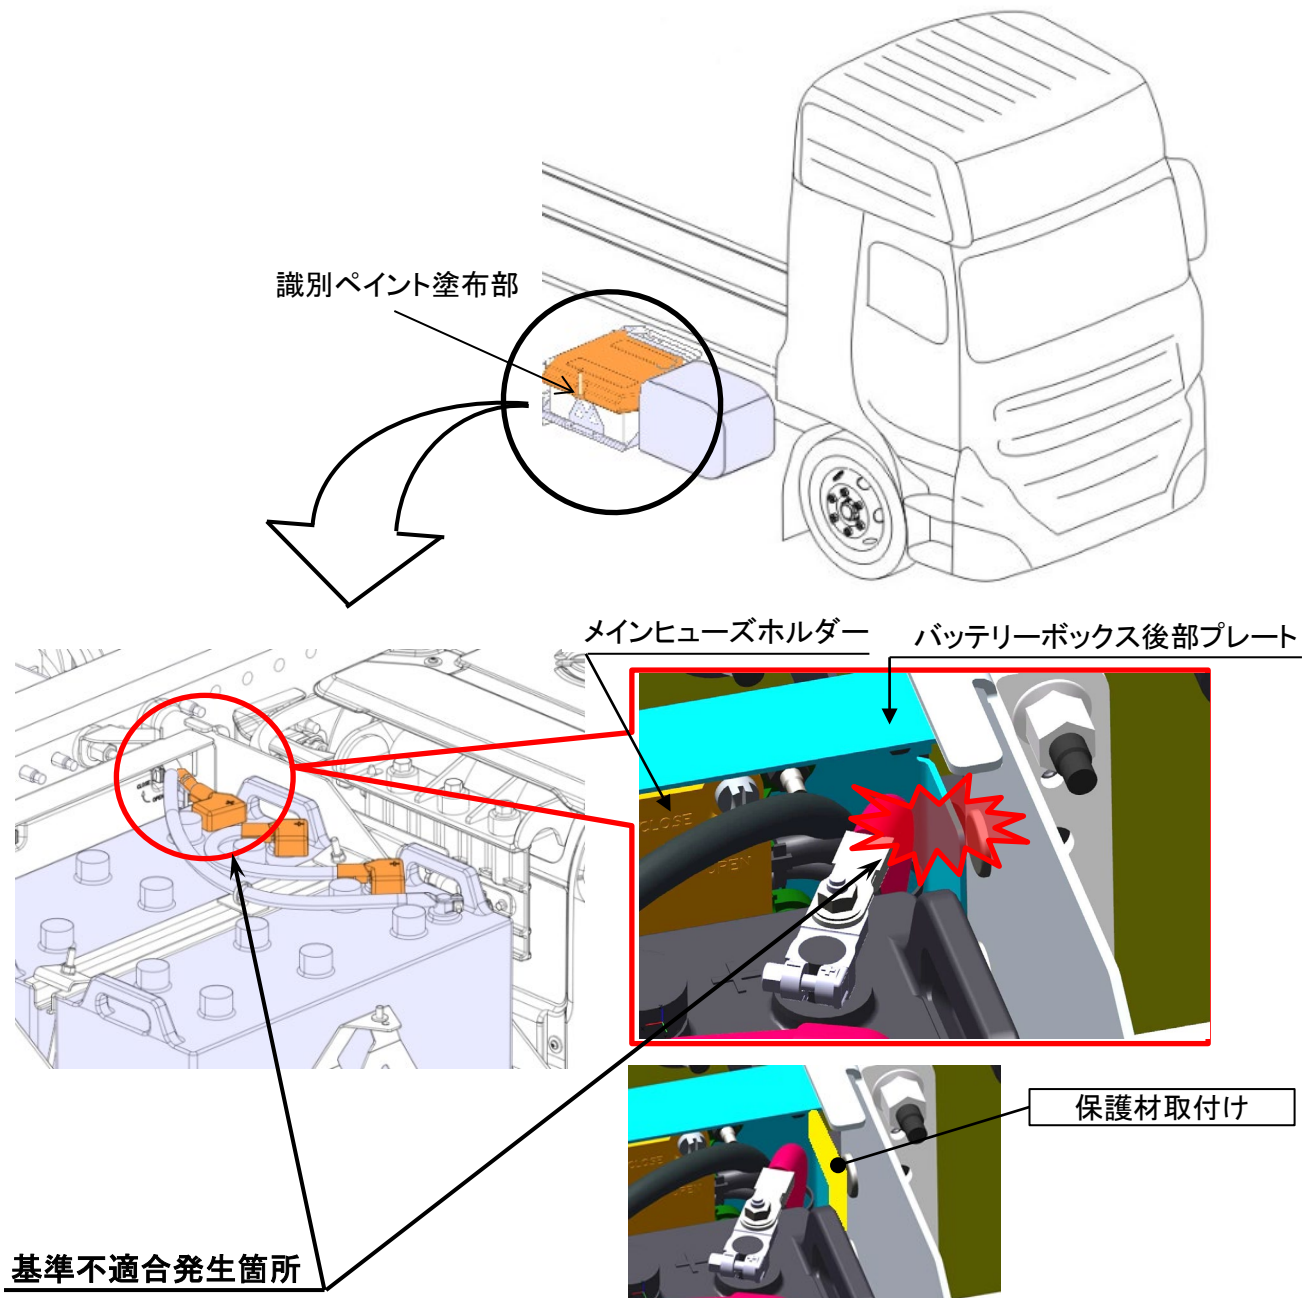
改善箇所説明図①

大型トラックにおいて、バッテリー固定プレートの形状が不適切なため、バッテリー端子に電源ケーブルを取り付けた際、電源ケーブルが固定プレートの端部と干渉するものがある。そのため、そのままの状態で使用を続けると、電源ケーブルの被覆が損傷して短絡し、最悪の場合、走行中にエンジンが停止し、再始動できなくなるおそれがある。

全車両、バッテリー固定用プレートの端部に保護材を取付ける。併せて、電源ケーブルを点検し、損傷がある場合は保護材の取付けまたは新品に交換する。

識別: 作業完了車には、バッテリーカバー固定ナットの表面に赤色ペイント塗布する。

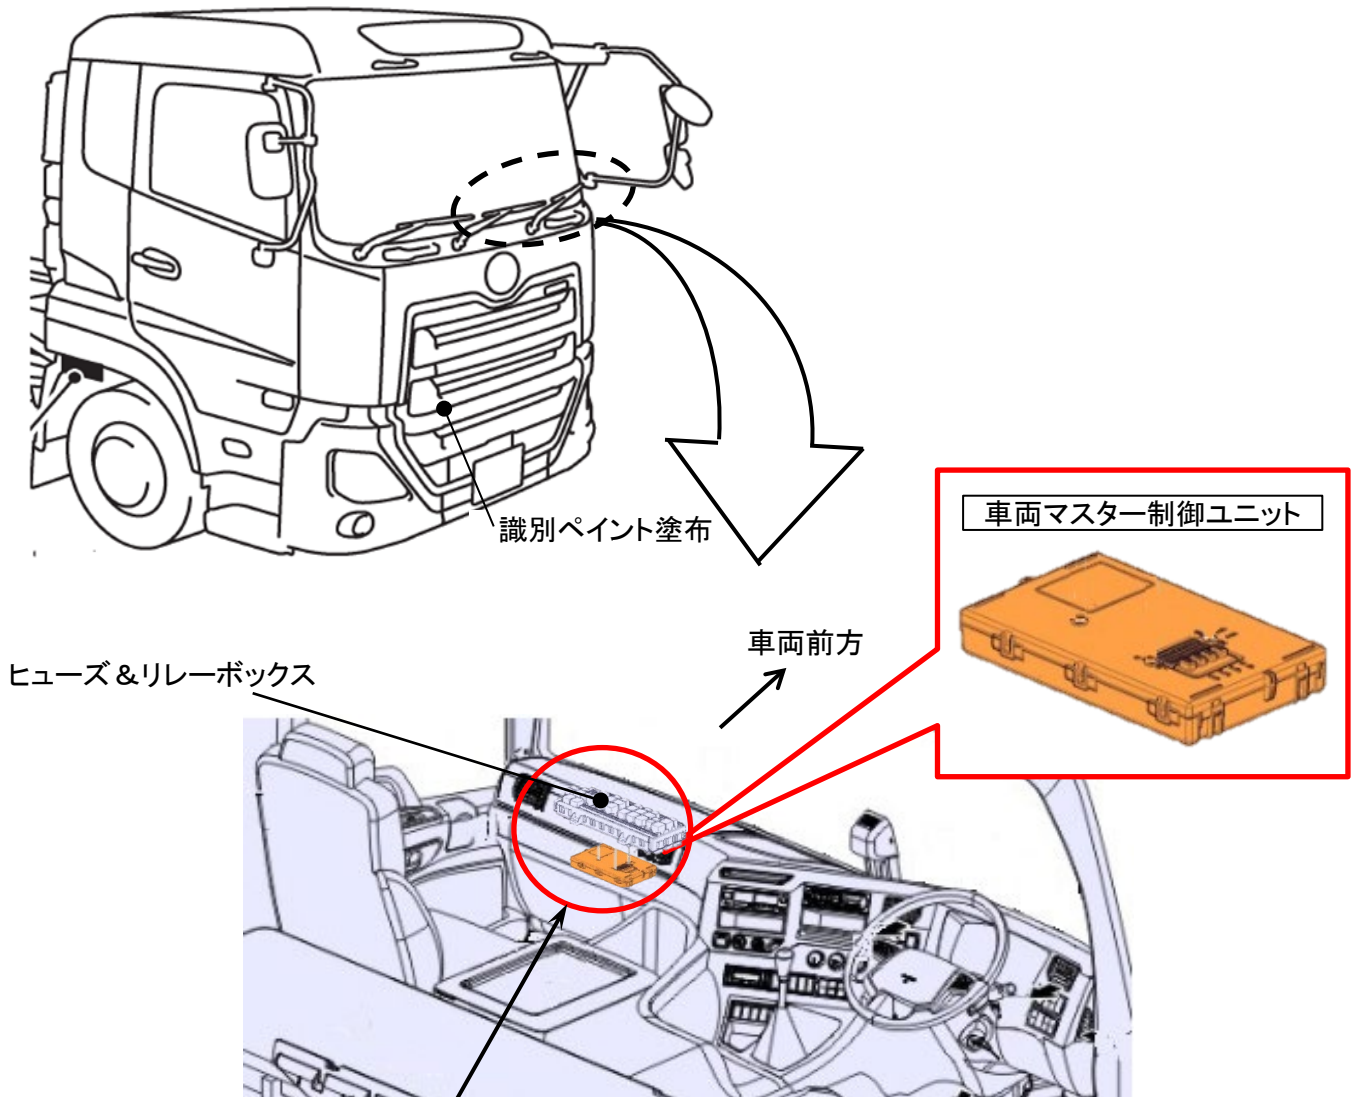
改善箇所説明図②

大型トラックにおいて、ワイパーの作動を制御する車両マスター制御ユニットのプログラムが不適切なため、ワイパー作動中に特定の操作を行うと、ワイパーの制御がフェイルセーフになることがある。そのため、ワイパーが一定時間停止し、必要な視野を確保することができなくなるおそれがある。

全車両、車両マスター制御ユニットのプログラムを書き換える。

識別: 作業完了車には、運転席側 キャブマウント部に赤色ペイントを塗布する。

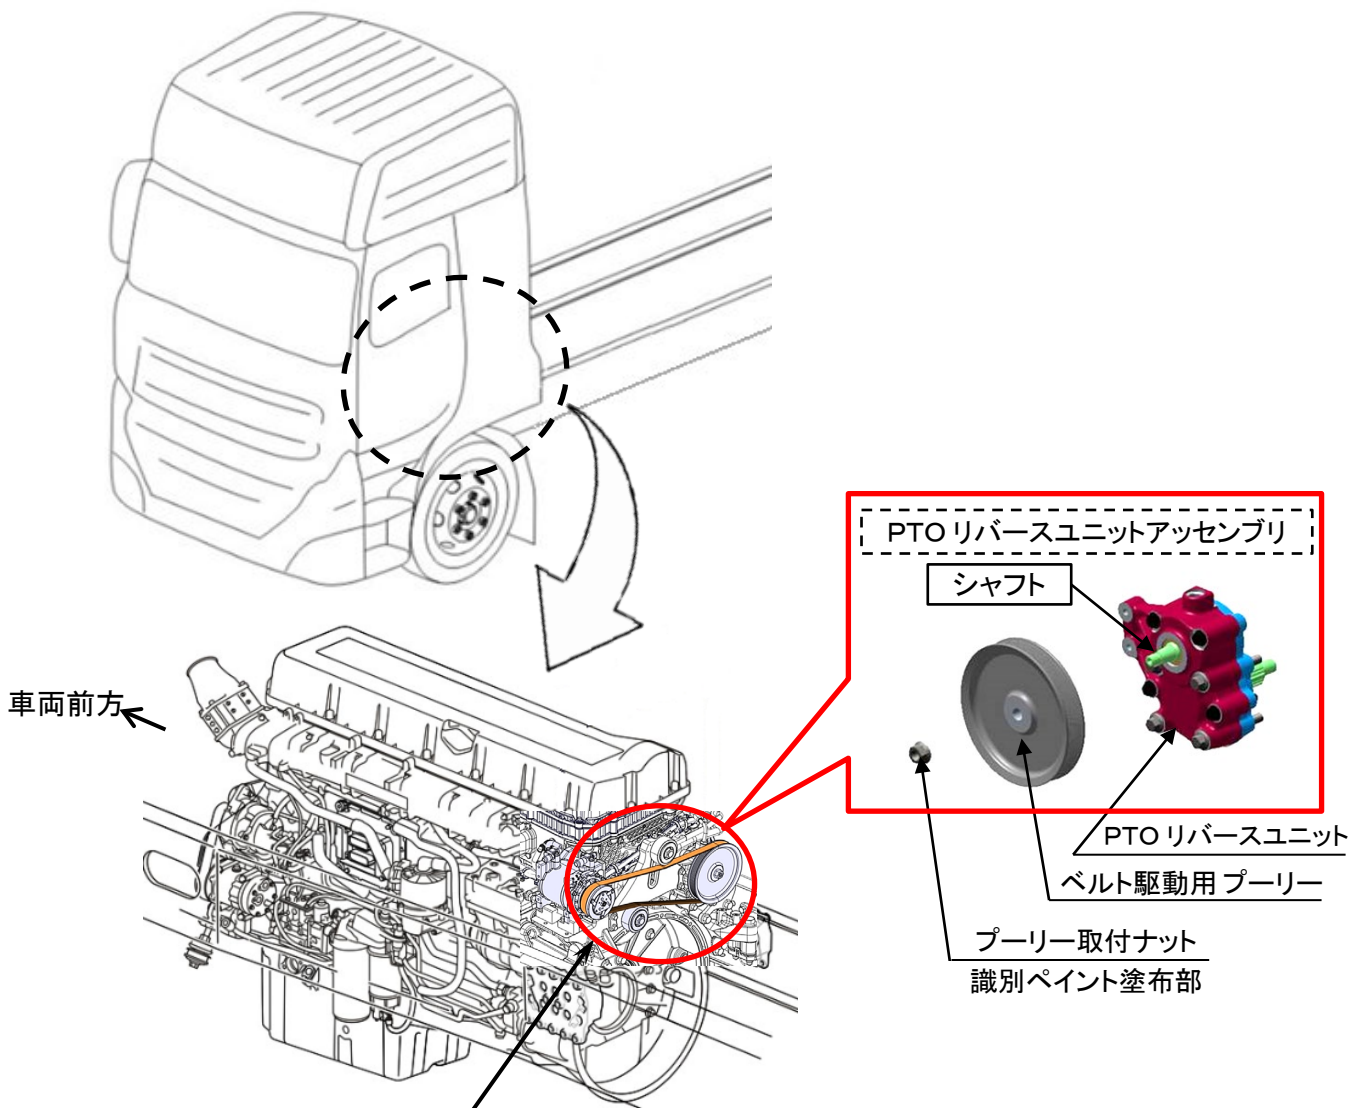
改善箇所説明図③

大型トラックにおいて、駆動力取出し装置（PTO）の組付作業が不適切なため、シャフト部の表面に防錆対策用テープの接着成分が残ったまま、ベルト駆動用プーリーが組付けられたものがある。そのため、ベルト駆動用プーリーの取付ナットの締付け力が不足し、そのままの状態で使用を続けると、取付ナットが緩み異音が発生し、最悪の場合、駆動用プーリーが脱落して、他の交通の妨げになるおそれがある。

全車両、ベルト駆動用プーリー締結部の点検・清掃を行ない、取付ナットに緩みがある場合はPTOリバースユニット一式を新品に交換する。

なお、交換部品の準備に時間を要するため、準備でき次第、改めて部品を交換する。

注： は、措置する部品を示す。 は必要に応じ交換する部品を示す。
 識別：作業完了車には、PTOプーリー取付ナット部に赤色ペイントを塗布する。
