大型バスの室内照明の改善対策について

改善対策届出番号 391

平成21年12月17日、日産ディーゼル工業株式会社に車両を供給している三菱ふそうトラック・バス株式会社が下記の改善対策を国土交通省に届け出しました。

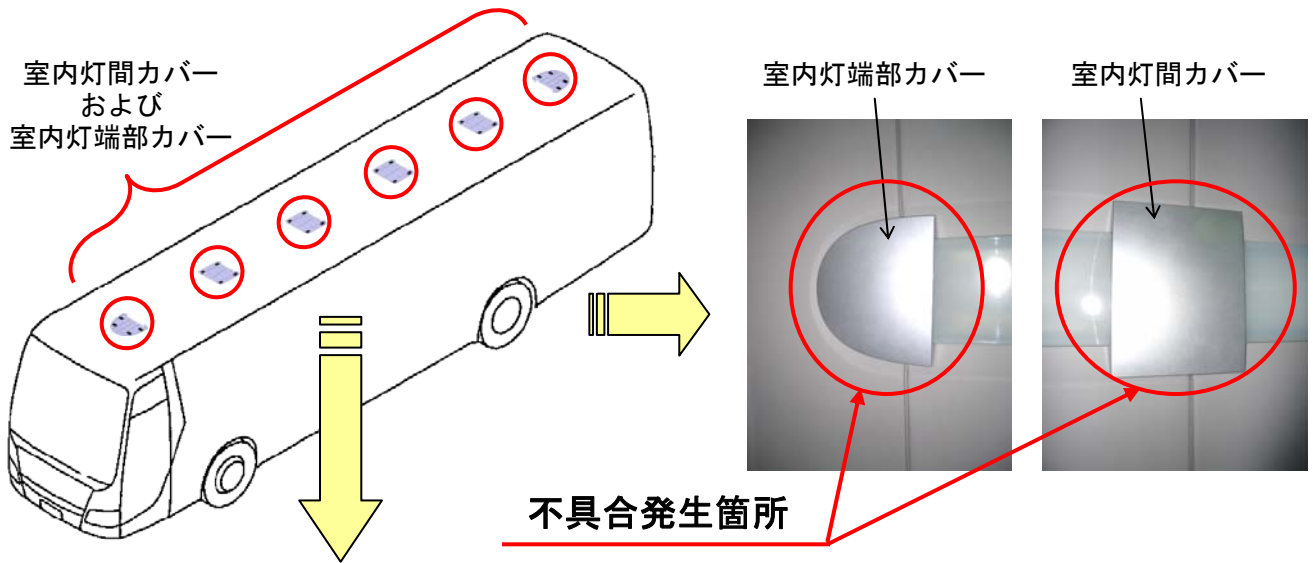
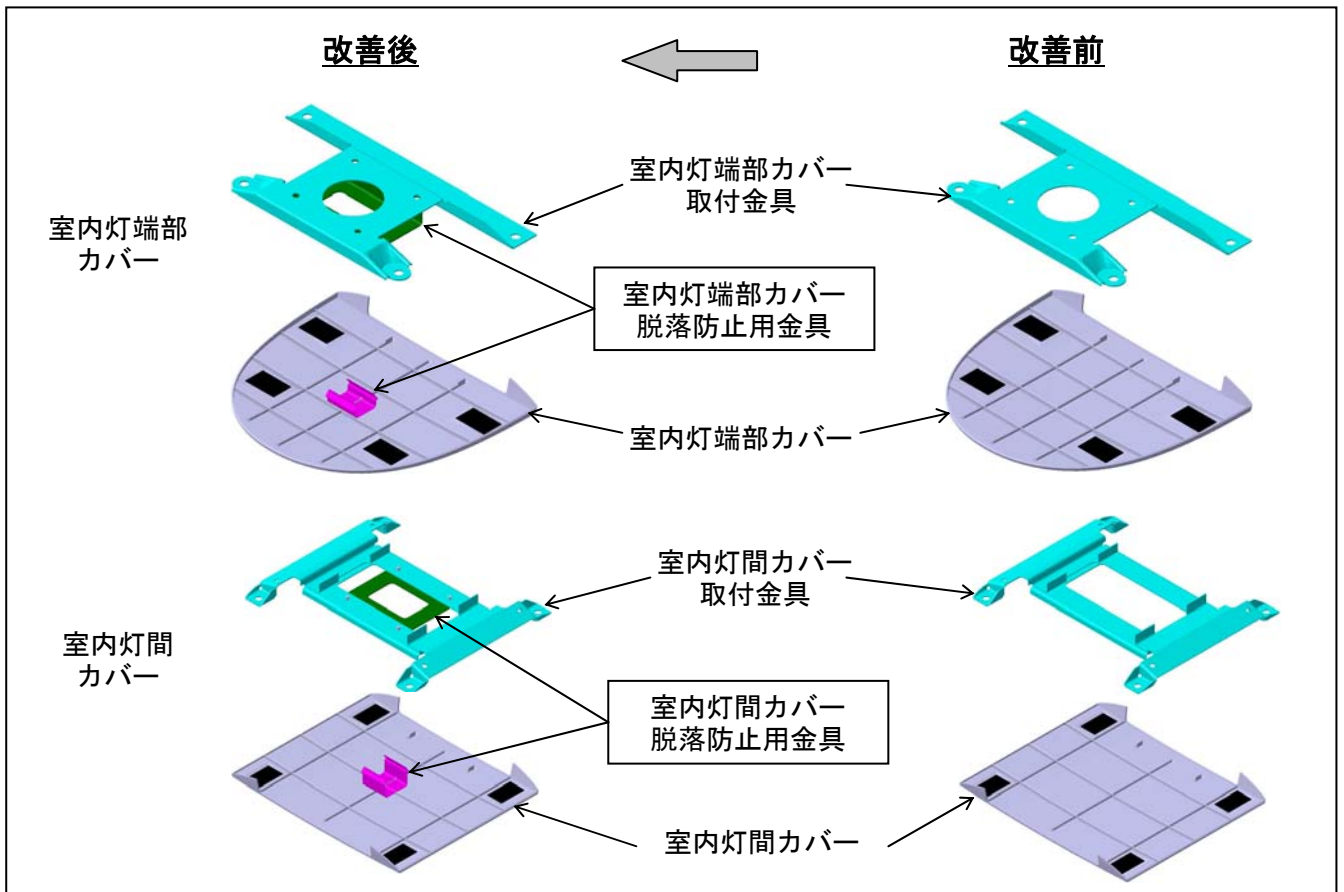
不具合箇所説明図

- 大型観光バスの室内照明において、室内灯間及び端部カバーの固定方法が不適切なため、走行中の車体振動などにより、当該カバーが脱落するおそれがあります。

大型観光バスの室内照明において、室内灯間及び端部カバーの固定方法が不適切なため、走行中の車体振動などにより、当該カバーが脱落するおそれがある。

- 全車両、室内灯間及び端部カバーに脱落防止用金具を追加します。

改善対策の内容
全車両、室内灯間及び端部カバーに脱落防止用金具を追加する。

注：□ は、追加部品を示す。
識別：作業完了車には、車両左後方点検リッド裏の位置に「HB84」の文字が記載された白黄色のシールを貼付ける。
