大型トラックのかじ取装置のリコールについて

リコール届出番号2414

平成21年11月17日、日産ディーゼル工業株式会社は下記のリコールを国土交通大臣に届け出しました。

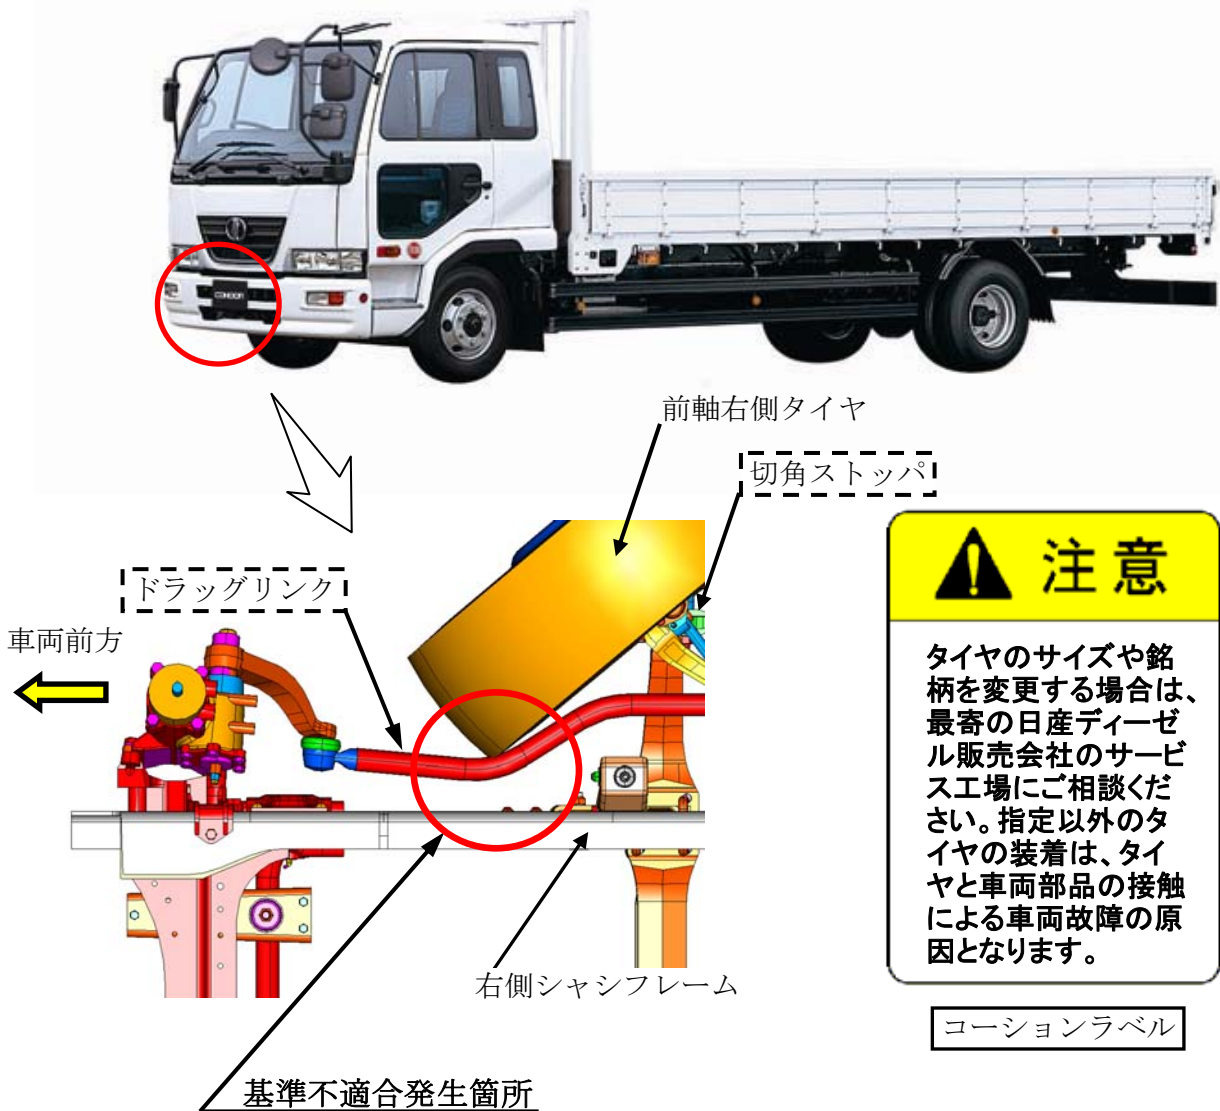
改善箇所説明図

タイヤの切角が不適切なため、スタッドレスタイヤを装着してハンドルを最大限度まで切った状態で走行した場合、タイヤがドラッグリンクと接触することがある。そのため、そのままの状態で使用を続けると、当該リンクの接触部分に錆が発生し、損傷するおそれがある。

全車両、タイヤを点検し、接触するおそれのあるタイヤを装着している車両は、切角ストッパを変更するとともに、ドラッグリンクに接触痕がある場合は、新品と交換する。尚、全車両、コーションラベルを運転席側ドア開口部に貼付する。

注： 内は、貼付する部品を示す。

内は、必要に応じて交換する部品を示す。

識別：ドラッグリンク前端に、白色ペイントを塗布する。
