灯火装置（コーナリングランプ）のリコールについて

（届出日：令和3年6月3日 開始日：令和3年6月3日）

リコール番号4972

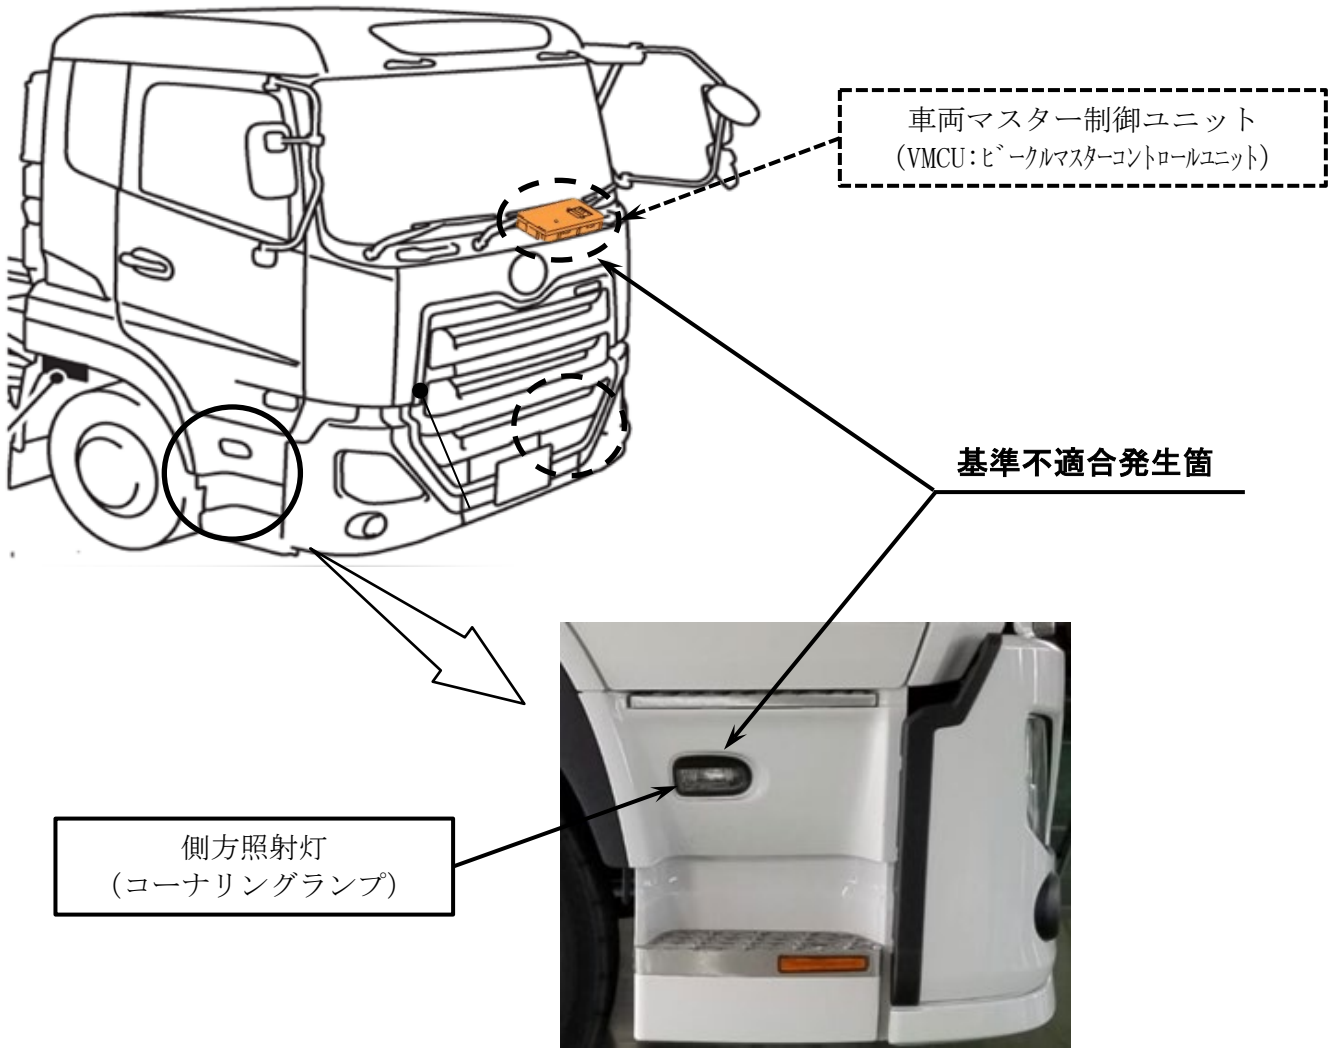
改善箇所説明図

平成28年排出ガス規制対応の大型トラックの側方照射灯において、取付位置が不適切である。また、自動点灯（オートライト）機能を装備した車両の自動点灯／消灯プログラムが不適切なため、操作条件によりすれ違い用前照灯が消灯した際に側方照射灯が消灯しないことがある。そのため、道路運送車両法の保安基準第33条の2（側方照射灯）で定める要件に満足しない。

全車両、当該灯火器から電球および配線を取り除き側方照射灯としての機能を廃止する。

注： は、措置する部品を示す。

識別:改善済車両には助手席側ステップ部の車両諸元プレート左下端に白色ペイントを塗布する。
